Canon EF 24-105mm F4.0 L IS - Err01 Flexkabel Replacement

die Kamera zeigt immer mal wieder Err01 - Verbindung zwischen Kamera und Objektiv fehlerhaft.
Bitte Kontakte säubern. Meist ist dann eine Leiterbahn im Objektiv gebrochen.

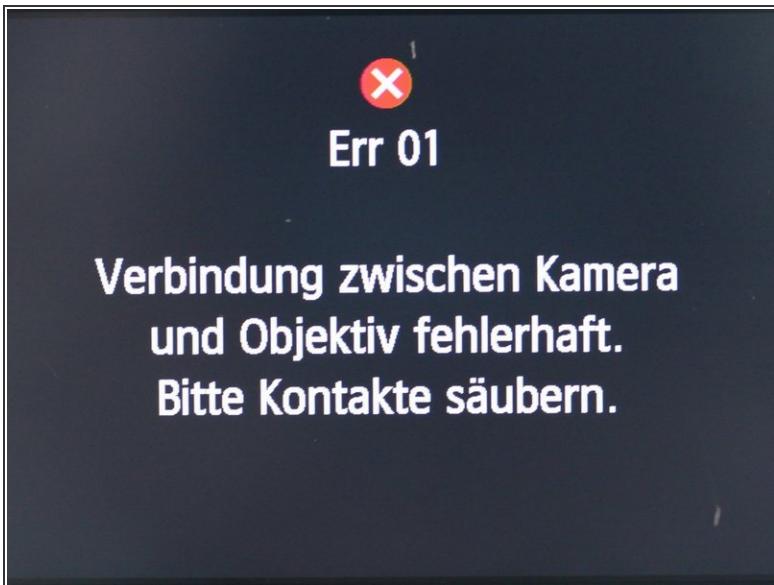
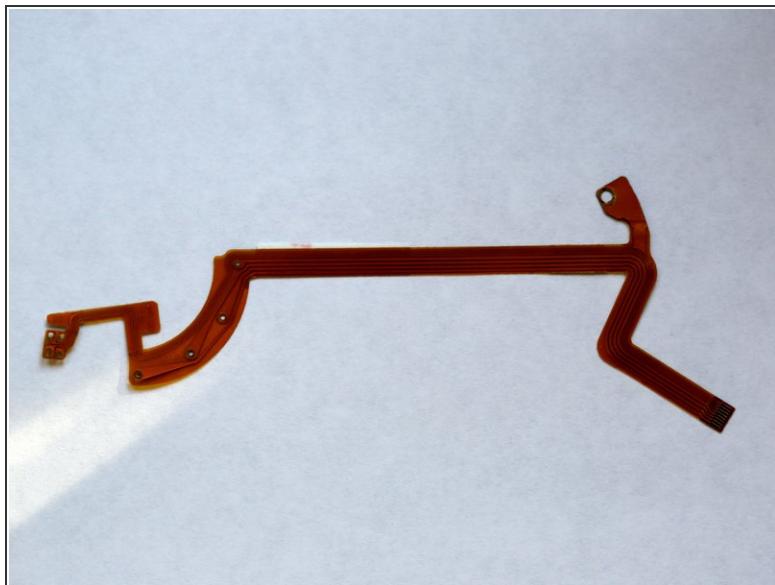
Step 1 — Flex-Cable Aperture - Blendenflex

- Hier das Problem an der Kamarea und das passende Ersatzteil
